# DAGR

AIRBRUSH Art.nr. DGR-501G-35

**CAP AUTOMOTIVE**

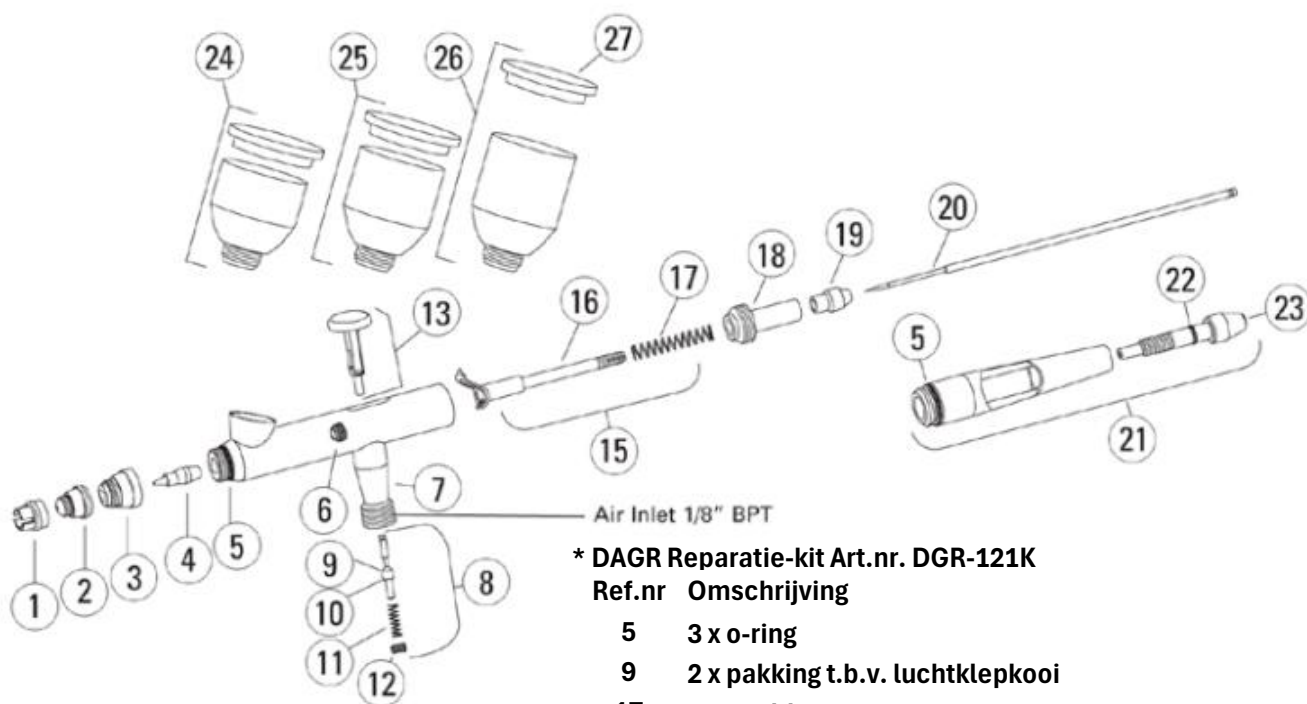
Ref.nr Omschrijving

- 5 3 x o-ring
- 9 2 x pakking t.b.v. luchtklepko
- 17 1 x naaldveer
- 22 1 x o-ring t.b.v. naaldregelschroef

| Ref. NR | OMSCHRIJVING | ARTIKELNUMMER | Ref. NR | OMSCHRIJVING | ARTIKELNUMMER |
| 1 | kroon-kap | DGR-101 | 15 | naaldgeleider met veer | DGR-110K |
| 2 | luchtkap | DGR-103-35 | 16 | naalgeleider (niet los leverbaar) | zie nr 15 DGR-110K |
| 3 | kap | DGR-104 | 17* | naaldveer (niet los leverbaar) | zie reparatieset DGR-121K |
| 4 | sproeier 0.35mm | DGR-105-35 | 18 | naaldgeleider | DGR-111 |
| 5* | o-ring | DGR-18-K5 (of reparatieset DGR-121K) | 19 | borgmoer | DGR-112 |
| 6 | pakking | DGR-106K | 20 | naald 0,35mm | DGR-113-35 |
| 7 | behuizing t.b.v. luchtklep | DGR-107 | 21 | hendel compleet met naaldregelschroef | DGR-114 |
| 8 | luchtklepko | DGR-308K | 22* | o-ring (niet los leverbaar) | zie reparatieset DGR-121K |
| 9* | o-ring (niet los leverbaar) | zie reparatieset DGR-121K | 23 | naaldregelschroef, niet los leverbaar | zie nr. 21 DGR-114 |
| 10 | plunjer (niet los leverbaar) | zie nr 8 DGR-308K | 24 | bekertje met deksel, inh. 7CC | DGR-117 |
| 11 | veer (niet los leverbaar) | zie nr 8 DGR-308K | 25 | bekertje met deksel, inh. 9CC | DGR-118 |
| 12 | schroefje (niet los leverbaar) | zie nr 8 DGR-308K | 26 | bekertje met deksel, inh. 14CC | DGR-119 |
| 13 | trekker | DGR-323 | 27 | deksel (niet los leverbaar) | zie nr. 24, 25 of 26 bekertje met deksel |
